L'histoire d'un mât cassé

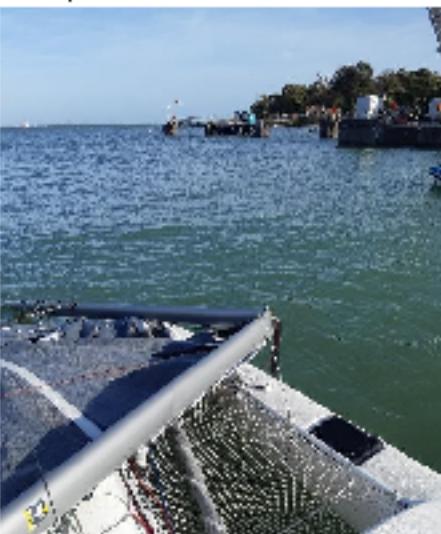
Photo prise deux heures après la rupture du mât, au niveau des barres de flèche. Une mer calme en arrière-plan.

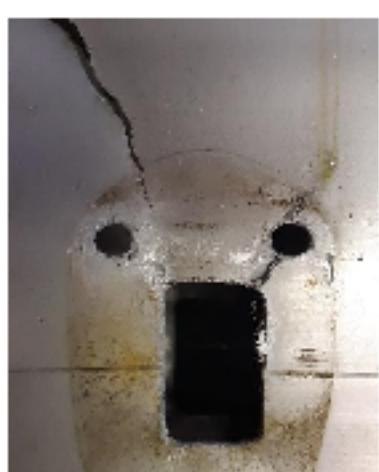
« J'ai déterminé que le mécanisme de rupture correspond à celui d'une rupture en fatigue-corrosion partielle sur des rayons de 2,5 mm dans les angles du trou rectangulaire du mât. D'après les photos il est évident qu'une corrosion importante s'est développée dans le mât au niveau des trous et de la découpe rectangulaire. Je peux voir aussi des fissures intergranulaires transversales le long du bord usiné séparant la paroi de 3 mm d'épaisseur en deux couches de 1,5 mm. L'état de surface de cette fente usinée ne paraît pas propre et lisse, ce qui peut être dû à l'excès de corrosion à cet endroit et je ne peux pas distinguer si les surfaces usinées furent protégées ou non après la

découpe. De toute façon, ces arêtes auront pu concentrer les contraintes et provoquer des fractures. De plus, je établis que le facteur de concentration de contraintes sur un angle de 2,5 mm dans l'angle des trous rectangulaires est de 2,6. Cela veut dire que, le bateau se penchant, la tension maximale du mât à ce périmètre devait être inférieure à la limite conventionnelle d'élasticité de 60Mpa/2,6 X scf = 23Mpa pour éviter que le matériau ne cède.

La défaillance fulgurante s'est produite lorsque la fissure a dépassé les deux trous de la plaque des barres de flèche ; la perte réelle de zone transversale supportant les tensions de flexion ayant dépassé la capacité de limite d'élasticité du mât. A cela s'ajoute la perforation du mât pour la barre de flèche étant à la contrainte de flexion maximale à cette section du mât.

La découpe dans le mât pour les barres de flèche où on voit la corrosion, la fissure de fatigue et la défaillance finale.

De mon côté, j'ai bien regardé l'intérieur du mât (ce que vous ne pouvez voir sur les photos) autour de la barre de flèche qui est aussi le premier point de la fracture du mât. Je vous joins la photo : vous pouvez voir la corrosion et les fissures qui sont à l'emplacement de la cassure finale du mât. Le jaunissement autour des fissures indique que ce n'était pas récent. Au tremblement dit, le début de la fissure causée par les contraintes de corrosion est un problème qui concerne l'aluminium.

Le mât est évidemment constamment sous tension, sous fatigue et si la corrosion débute, les deux effets résultent à une défaillance catastrophique de la structure, ce qui est vraisemblablement ce qui s'est passé ici.

« Peut-être étions-nous à la limite de la charge pour ce type de barres de flèche : Pour le prochain mât, je pense que ce profil en aluminium est bon, mais ce serait une bonne idée de renforcer au niveau des barres de flèche et mettre une barre transversale plus solide. » Et il me demanda si j'étais assuré. « Sanity » est assuré avec www.dinyinsurance.com; malheureusement, en Angleterre, les masts ne sont pas couverts lors des courses. Seule une assistance juridique était à ma disposition. J'en reparle plus loin.

« Donc je pense comme Nigel, que cette barre de flèche sur une barre transversale est une mauvaise solution, et que nous devrions choisir un système bipode pour le nouveau mât. Je vous dis qu'il y a de la corrosion et que la barre transversale pour les barres de flèche n'était pas bien fixée par AG+ mais je crois que, dès qu'il fut perforé, avec ou sans corrosion, le mât se serait cassé de toute façon. Bref, je suis d'accord avec vous, ainsi qu'avec Nigel et Chris. Ce système de fixation pour barres de flèche n'était pas le bon. »

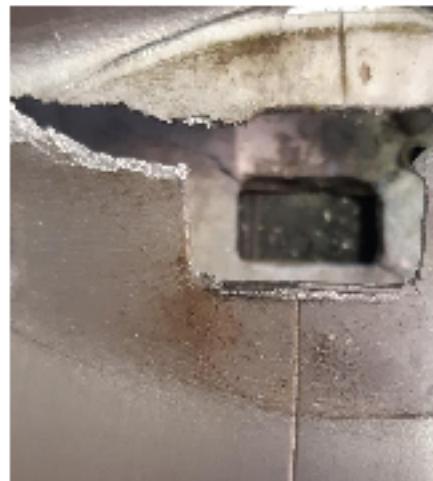
Un autre rapport décisif d'un expert qui conclut que le mât était défectueux. Il est clair que la conception ; la fabrication et l'assemblage étaient défectueux. Une perforation rectangulaire en plein milieu du mât, avec des arêtes irrégulières et des périmètres étroits, des trous percés

près des angles pour fixer l'attache de la barre de flèche et pas de protection anticorrosion. Concentration de contraintes, début de fissure, fatigue, corrosion.

La découpe pour la barre de flèche montrant que la défaillance partait de l'angle
